Anleitung, Arbeitshilfe und Hinweise für das neue DVGW-Arbeitsblatt W 135 „Sanierung und Rückbau von Brunnen, Grundwassermessstellen und Bohrungen“ – Teil 1

von: Frank Herrmann & Ralf Dinkelmeyer (beide: Bieske und Partner Süd GmbH)

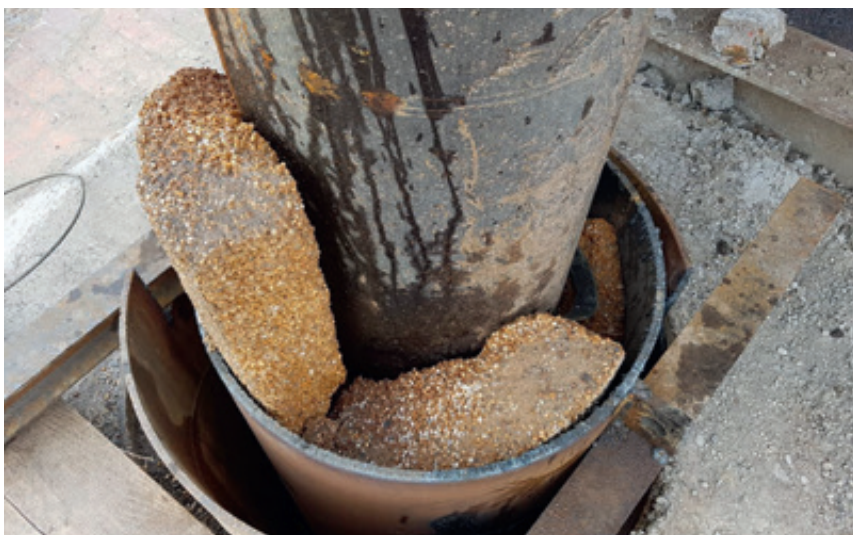
Abb. 2: Verhärtetes Kiesmaterial im Ringraum bei der Bergung nach Überbohrung

Die **Abbildungen 1** und **2** zeigen dafür ein eindrückliches Beispiel: Nach einer missglückten chemischen Regenerierung, bei der nicht nur die Verockerung, sondern auch der umgebende Muschelkalk angelöst wurde, ist durch Wiederausfällung aus der zuvor locker gelagerten Ringraumfüllung ein betonhartes Material um die rückzubauenden Brunnenrohre entstanden; der Rückbau des Brunnens war dadurch mit viel mehr Komplikationen verbunden als geplant. An dieser Stelle sei darauf hingewiesen, dass nicht selten erst unfachmännisch durchgeführte Regenerierungen die Sanierungsbedürftigkeit von Brunnen oder Grundwassermessstellen durch

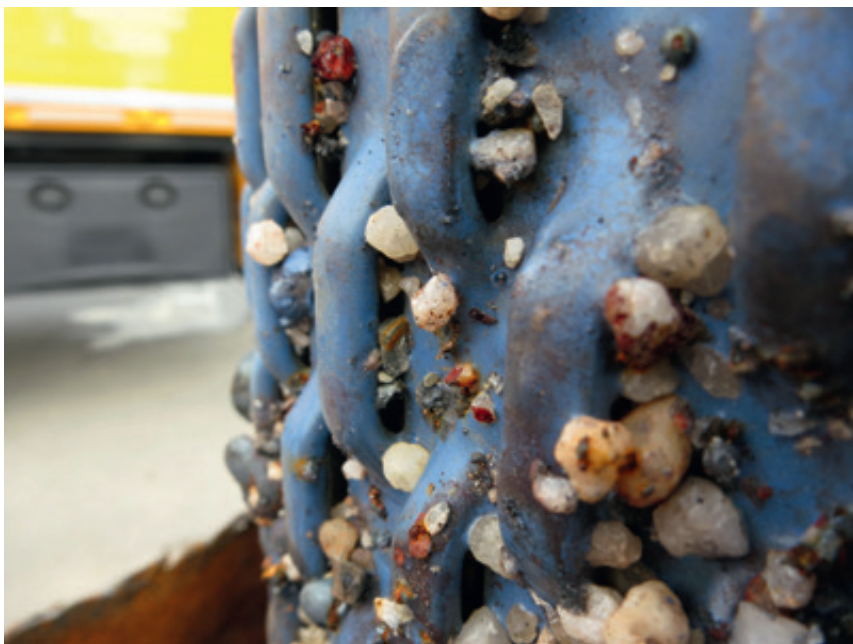
Abb. 3: Rückbau aufgrund irreversibel verstopfter Schlitz durch Unterkorn

Beschädigungen oder Zerstörung der Ausbaurohre oder Umlagerungen des Stützkieses verursachen (**Abb. 3**). Derartige Verhältnisse sind allerdings unter normalen Umständen nicht vorhersehbar und werden häufig erst im Zuge der Rückbauarbeiten bemerkt.

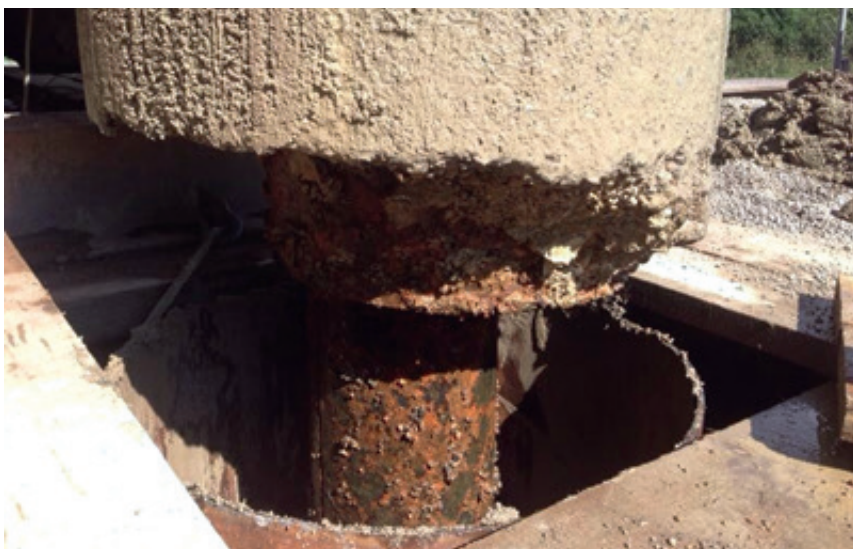
Abb. 4: Bergung eines vorher überbohrten alten Sperrrohres mit Brunnenausbaurohr

Das erfolgreiche Überbohren von Rohren erfordert eine detaillierte Vorplanung: So muss z. B. der Schneidenschuh auf die jeweiligen Erfordernisse angepasst werden (**Abb. 4 & 5**) und darf keinesfalls die zu überbohrenden Rohre beschädigen. Die Bohrröhre wiederum müssen eine ausreichende Wandstärke besitzen und exakt lotrecht verschweißt werden. Da auf die Verbindungen hohe Lasten einwirken, müssen auch die Schweißnähte fachgerecht ausgeführt werden. Das zentrische Ansetzen der Überbohrrohre muss mit großer Sorgfalt erfolgen, da die seitlichen Toleranzen nur wenige Zentimeter betragen. Die eingesetzte Bohranlage sollte über so viel Drehmoment verfügen, dass die auftretenden Kräfte am Schneidenschuh zuzüglich der Mantelreibung der Überbohrrohre noch mit ausreichenden Reserven bewältigt werden können.

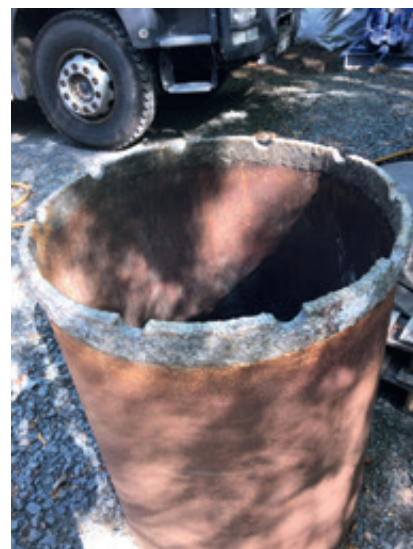
Abb. 5: Bohrkronen eines Überbohrrohres

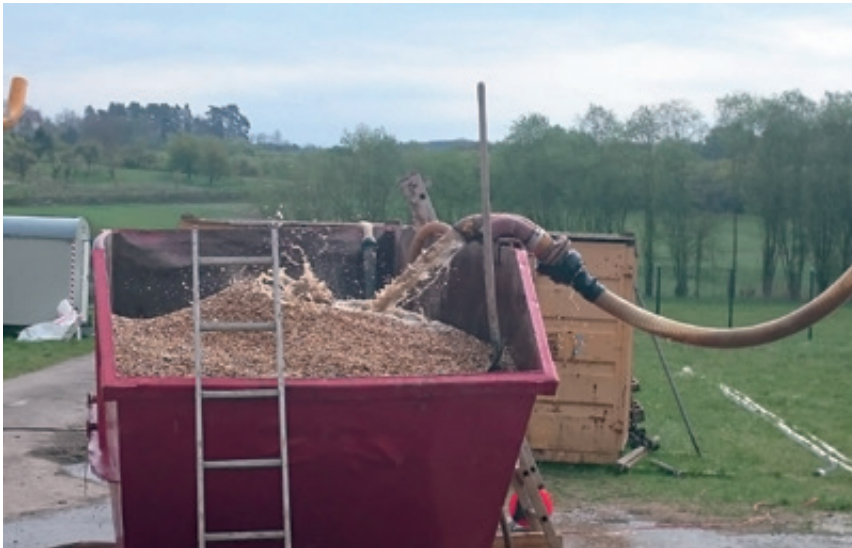
Abb. 6: Absaugen vom Kiesmaterial aus dem Ringraum

Üblicherweise erfolgt nach dem Überbohren und Sichern des Bohrloches das Freilegen des Brunnenausbaurohres durch Absaugen der Stützmaterialien zwischen Bohrlochwand und Ausbaurohr (**Abb. 6**). Oft behindern hier Führungen, Nachfall oder außermittig eingebaute Rohre ein hindernisfreies Arbeiten. In solchen Fällen können die Ausbaurohre perforiert werden, damit das Material aus dem Ringraum in das Innere des Ausbaurohres fließen kann. Von dort kann das Abpumpen hindernisfreier mit größerem Gestänge erfolgen. ■
